地域住民と学生による防災マップ作成の取り組み-呉市広大広地区の事例-

呉工業高等専門学校 フェロー会員 福田直三(非常勤, (一社)A&G エンジニアリング)・正会員 黒川岳司
 呉工業高等専門学校 学生会員 ○浜本尚拓・大垣佑介・杉山功起・仲松佳祐・花本泰志
 呉市広大広自治会 小迫勉・舛岡和彦・下迫悦夫・中田公成

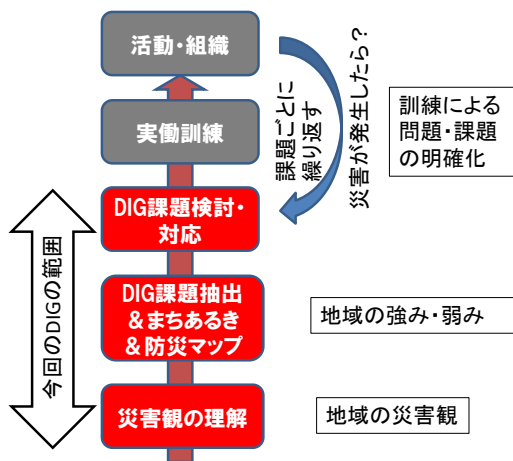
図-1は取り組んだDIGのフローである。すなわち、第1ステップで最近の災害や当該地域の過去の災害を振り返り地域の災害観を認識する。第2ステップで地域の地図上に地域のつくりや特徴を書き込む。さらに、地域のハザードマップ³⁾と対しながら発災時の課題を整理する。第3ステップとして防災視点で地域のまち歩きを行い、日常とは異なる災害発生時を想定しながら被害状況を想定する。これらの写真や気づきを第4ステップとして地図上に貼付し、防災マップを作成する。また、発災時の避難行動に関する課題について意見交換する。

図-1 DIGのフロー (参考文献2)を加工

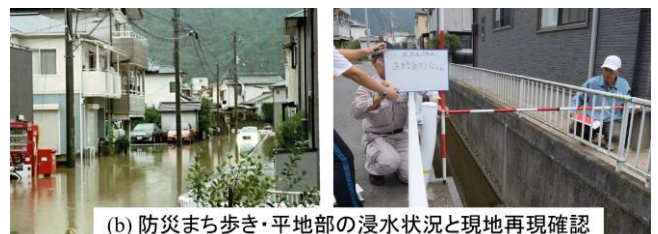
(b) 防災まち歩き・平地部の浸水状況と現地再現確認

(c) 左:西側谷の砂防ダム満砂状態、中・右:東側谷の大広川に流れ込んだ土石の状態

写真-1 DIG・防災まち歩きの状況

【谷部】①谷の上流に設置された砂防ダムはほとんどが満砂状態となっている。また、②上流の河川内に土石が流入していたが下流までは到達しなかった。③砂防ダムにより今回は土石を塞ぎ止める機能は発揮されたが、今後は土石を掘削撤去が必要。また、山中でのアクセスの検討が必要。④大広川は上流が広く、下流の集落では狭く流下能力に支障を及ぼす可能性がある。⑤降雨水は大広川を流下しきれず道路を流下し、また宅地内を流下し床下浸水を生じた。

【平地部】①大広川は直接黒瀬川に排出されるが、道路側溝等から溢れた水はそのまま平地部に流下し、また、地域の東側から西側に向かう水路に合流し、ポンプアップによって黒瀬川に排水される。②この水路は大広川と2段の暗渠構造となっており、流水断面が狭隘となっている。③このような条件のもとで、流入水が排出能力を上回りポンプの水没停止を生じ、内水氾濫となった。④過去から内水氾濫の経験があり、多くは宅地地盤の嵩上げをしているが、嵩上げができていない宅地、寺、道路部は約40cm~80cmの浸水深が確認されている。⑤内水氾濫場所では水路と道路の境が不明となっている場所があり避難時は危険である。
